美学区引导骨再生延期种植修复病例 1 例

目的: 美学区连续多颗牙齿缺失, 严重骨缺损是大面积自体骨材料引导骨再生 (GBR) 手术的适应证。本病例旨在探讨利用异种骨移植材料配合屏障膜技术代替自体骨移植材料进行引导骨再生 (GBR) 治疗, 修复美学区严重骨缺损的成骨效果及对种植美学修复的意义。**材料与方法:** 49 岁女性患者, 上颌右侧中切牙至左侧第一前磨牙因龋坏拔除 20 余年, 曾行可摘局部义齿修复, 义齿戴用不适要求种植修复治疗。缺牙区可用骨宽度不足 3mm, 先行单独骨增量治疗, 使用 Bio-Oss® 骨粉及双层 Bio-Gide® 胶原膜、钛膜、PRF 膜。8 个月后, 缺牙区成骨效果明显, 进行上颌双侧中切牙、左侧尖牙、左侧第一前磨牙种植体植入手术, 同期进行上颌左侧尖牙、左侧第一前磨牙 GBR 治疗, 安放覆盖螺丝。6 个月后, 进行种植二期手术, 安放愈合基台。3 周后进行种植体支持的过渡性修复, 进行软组织塑形。6 个月后, 软组织稳定, 进行上颌右侧中切牙、左侧第一前磨牙单冠修复及上颌左侧中切牙至左侧尖牙固定桥修复。**结果:** 永久修复后随访 2 年, 种植体与周围骨结合良好, 骨量稳定, 美学效果稳定, 患者满意。**结论:** ①相比于大面积自体骨材料移植, 骨粉及屏障膜联合使用的优点明显, 避免患者的二次创伤, 减小患者的精神和经济负担, 术中及术后并发症少, 供骨量充足, 适应证选择恰当, 同样可以达到预期的成骨效果。②采用临时冠进行软组织的引导和塑形可以获得最佳的美学效果, 并使修复的结果更加具有可预期性。③修复后随访 2 年, 骨量稳定, 软组织稳定, 患者满意, 但远期效果有待于进一步观察。

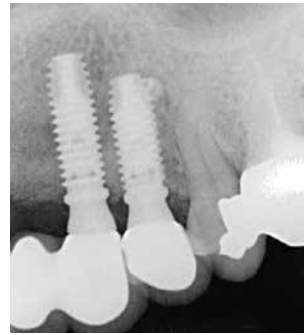
图 34 平行投照根尖片

(5) 永久修复(2014年3月)：过渡性修复6个月后，牙龈稳定，进行永久修复。进行个性化转移种植体水平聚醚开窗取模，制作上颌右侧中切牙、左侧第一前磨牙 CAD/CAM 钴铬烤瓷单冠及上颌左侧中切牙至左侧尖牙 CAD/CAM 钴铬烤瓷固定桥。基台戴入口内就位良好。烤瓷冠边缘密合；邻接区位置、大小、形态及松紧度均适宜；固位、稳定性好；修复体形态及颜色与邻牙及患者面型协调一致。平行投照根尖片显示：冠与基台边缘密合，无粘接剂残留。
