# 即刻种植二氧化锆全瓷冠修复女性牙周炎患者下颌牙列缺损一例

Immediate Implant Placement in Mandible and Prosthetic Rehabilitation by Means of All-Zirconium Oxide Restorations: Case Report of A Woman With A History of Periodontitis

Petra Walker, Norbert Enkling, Regina Mericske-Stern, Remzi Kolgeci/Renzo Bassettian

原载 Quintessence Int, 2014, 45(5): 397-404. (英文)

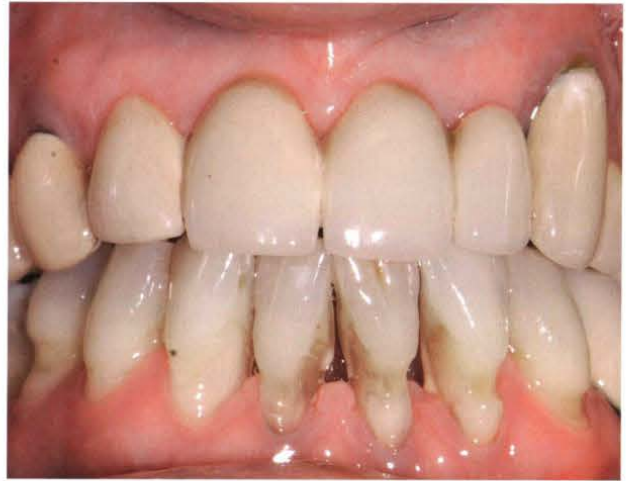
图1 下颌切牙牙龈退缩明显, 可见楔状缺损

上颌全牙弓牙支持式固定局部义齿未见损坏。附着丧失平均为5.2mm。下颌切牙牙龈退缩明显, 可见楔状缺损(刷牙导致)(图1)。

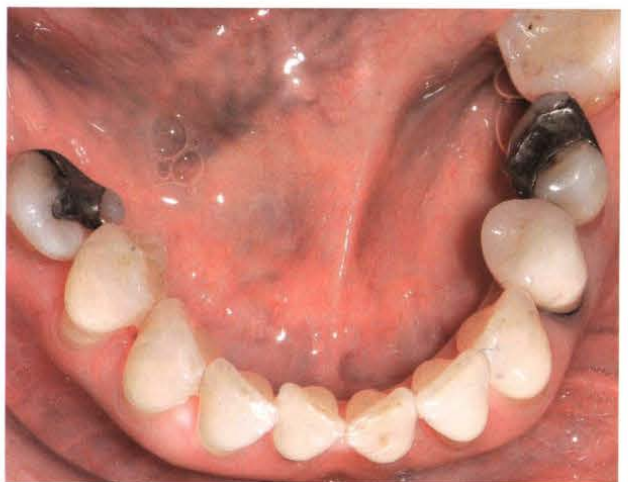
图3 下颌: 扭转的磨牙和前磨牙

未查见明显龋坏, 所有牙齿(除根管治疗过的双侧上颌尖牙和下颌左侧第一前磨牙)牙髓活力正常。上颌固定义齿以上颌右侧第一、第二磨牙、双侧上颌尖牙和上颌左侧第二磨牙为基牙。下颌左侧第二磨牙、右侧第一和第二磨牙缺失(图2、图3)。牙龈生物型为薄龈型。

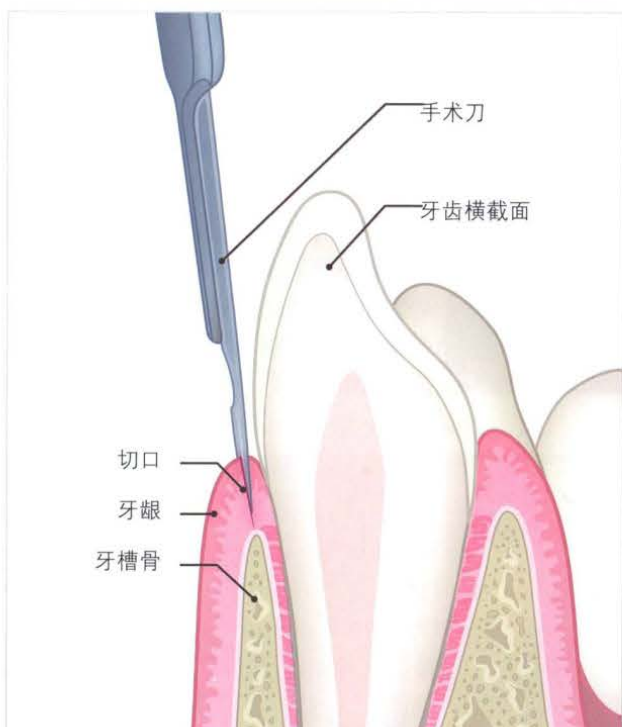
图6 环龈缘切口示意图

首先环龈缘做切开以分离双侧下颌切牙和下颌左侧第一前磨牙 (32~42, 34) 周围的结合上皮 (图6), 拔除32~42, 34 (图7), 搔刮拔牙窝, 刮除左下第一前磨牙根尖的肉芽组织。延长牙槽嵴顶切口至下颌左侧第一磨牙和右侧第一前磨牙 (36和44), 做沟内切口, 而后做全厚黏骨膜的翻瓣 (图8)。

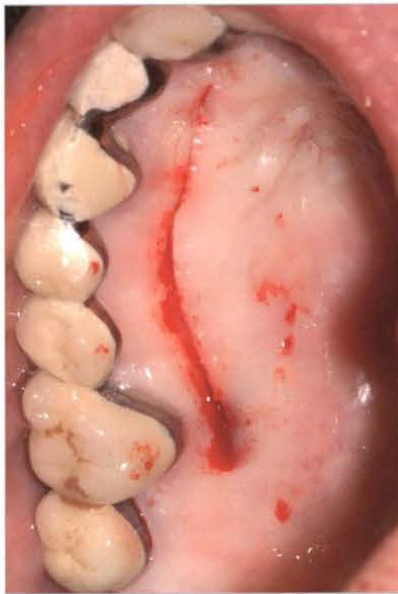
图 12 腭侧切口

为了增加种植体周围软组织的厚度,在下颌侧切牙区域(42~32)进行了皮下结缔组织移植。前磨牙区域有颞神经走行,因此下颌左侧第一前磨牙(34)位置只做了一个小的骨膜切口并联合应用了结缔组织移植和游离龈瓣移植(图12~图14),移植物均来自于腭部。主要伤口的无张力关闭通过单按钮缝合(Seralon 5-0)来实现,采用褥式缝合(Ethilon)来稳定单按钮缝合。术后拍摄曲面体层放射线片(图15),并告知患者每日3次采用氯己定(Meridol perio 0.2%, GABA)漱口。术后10d拆线(图16)并佩戴临时义齿。1个月后复查,见创口愈合情况良好(图17)。

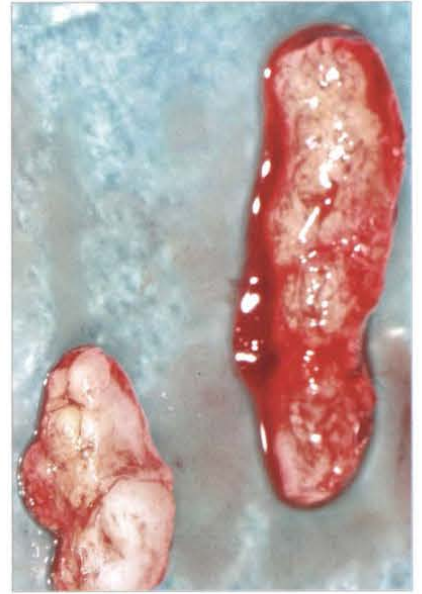
图 14 从腭部取下的皮下结缔组织和游离龈瓣

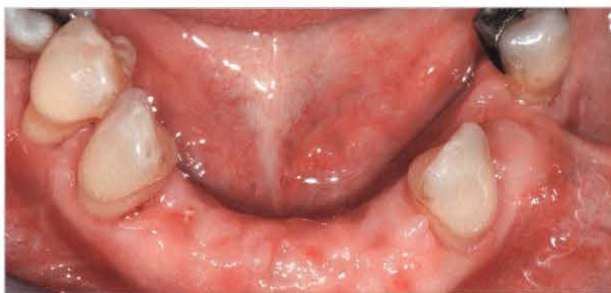
图17 种植体植入1个月后复查照

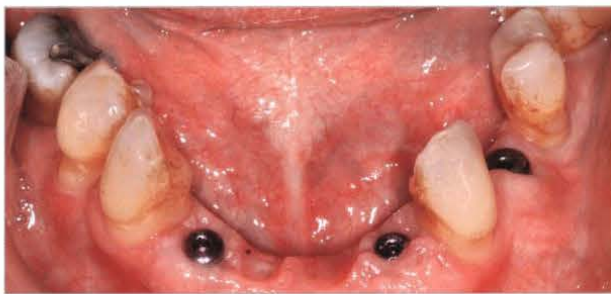
图18 种植体植入5个月后照片

二期手术后4周,软组织塑形完毕(图18)。扫描上下颌牙齿的形态并记录正确的咬合关系。通过计算机辅助设计(computer-aided design, CAD)设计种植支持的固定义齿(42~32)、种植体支持单冠(34)和牙支持单冠(35)的上部牙冠形态。先采用丙烯酸树脂制作修复体,进行口内试戴及咬合与形态的调整。扫描调改完毕的丙烯酸树脂义齿,采用部分烧结的氧化锆瓷块(Y-TZP ZrO<sub>2</sub>, Ceramill Zolid, AmannGirrbach)制作最终修复体(修复体切削前需考虑到烧结过程中瓷块的收缩)。修复体切削完毕后进行清洁和个性化染色、70~80℃红光下干燥1h、1450℃下Programat S1氧化锆烧结炉(Ivoclar Vivadent)烧结10h(烧结过程中会有20%的体积收缩)。经过上述步骤制作而成的修复体具有最佳的密合性。

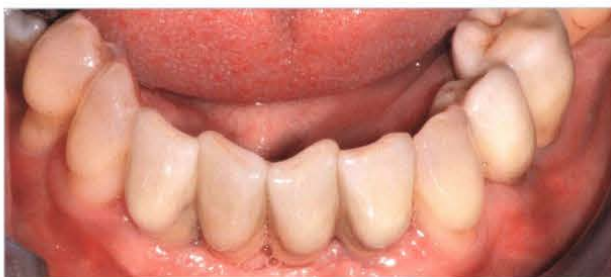
图19 修复后口内正面照

牙支持的单冠(35)采用ketac粘结剂(3M Espe)粘结,种植体支持的固定义齿和牙冠采用种植体水平的螺丝固位,固位扭矩为35Ncm。光固化复合树脂(Tetric EvoCeram, Ivoclar Vivadent)封闭螺丝孔(图19)。修复体后登记患者信息,并告知患者需每隔半年复诊。
