# 羽状肩台设计的氧化锆全冠修复破坏严重的前牙: 前瞻性临床试验3年随访

Restoring Severely Compromised Anterior Teeth with Zirconia Crowns and Feather-Edged Margin Preparations: A 3-Year Follow-up of a Prospective Clinical Trial

Johannes Schmitt, Manfred Wichmann, Stefan Holst, Sven Reich

原载 Int J Prosthodont, 2010, 23: 107-109. (英文)

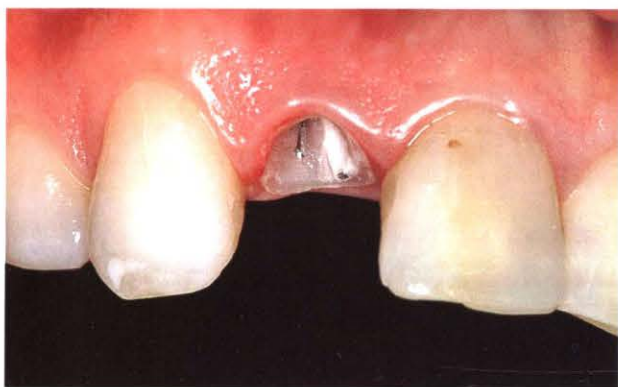
图1 牙体硬组织缺损严重

其中有8颗牙齿是活髓牙, 其余11颗牙需要氧化锆桩(Cerapost, Brasseler)并堆核(Clearfil Core, Kuraray)修复, 治疗由一名经验丰富的临床医师进行(图1和图2)。桩的粘固采用ED Primer(Panavia21, Kuraray)。考虑到基牙牙体破坏严重, 颈缘预备成羽状肩台。采用Lava CAD/CAM系统(3M ESPE)制作钽稳定氧化锆基底冠。基底冠的设计遵循一般标准, 边缘厚度为0.3mm, 切端逐渐增加为0.5mm。基底冠不做进一步的表面处理, 由一名技师进行饰瓷(Lava Ceram, 3M ESPE)。

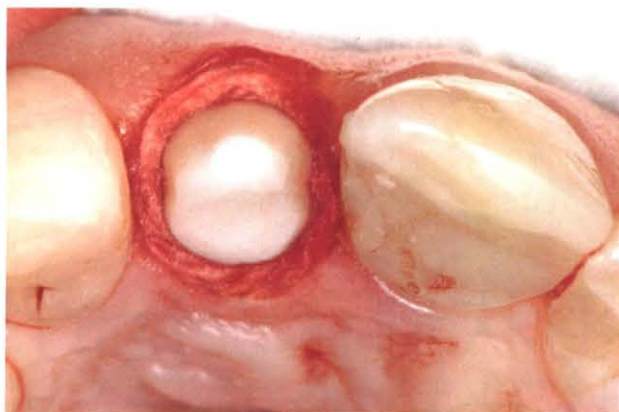
图2 桩、核制作完成

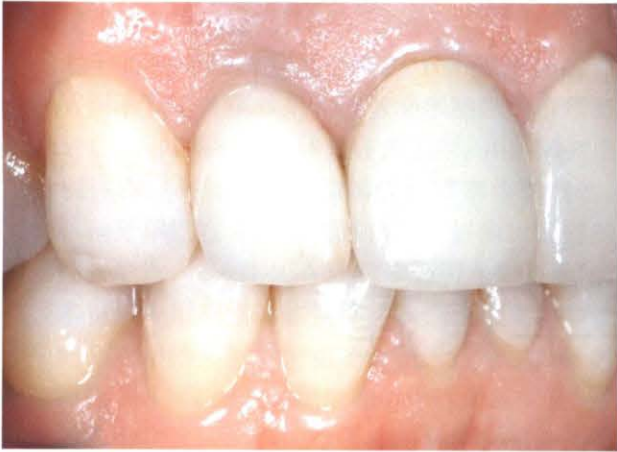
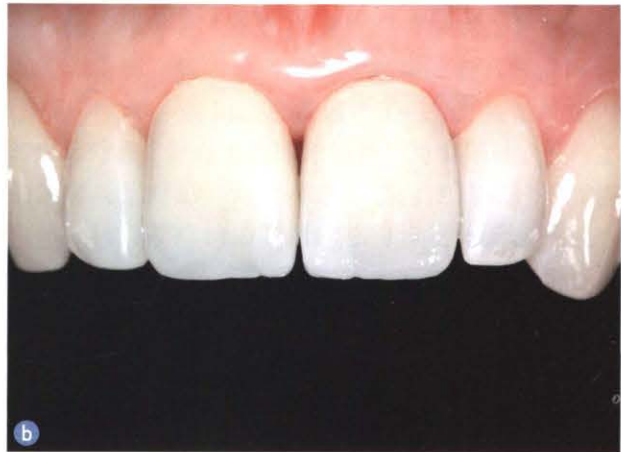
图3 上颌右侧侧切牙粘固后48个月

从2003年到2005年, 我们对10位患者的上颌前牙进行了氧化锆全瓷冠修复, 共计19个修复体。由于个人原因, 12个月后有1位患者失访。截止失访前, 该患者的2个修复体的评估结果均为优秀。本研究评估了基底冠和饰面瓷的临床抗断裂强度, 平均观察期39.2个月的随访结果显示修复体的成功率和存在率达100%(表1, 图3和图4)。仅有1例修复体切缘发生了轻微崩瓷, 另有2个修复体在修复36个月后, 表面略微粗糙, 被评估为“可接受”。回访发现修复后的患牙比对照牙更常发生探诊牙龈出血( $0.22 \leq P \leq 0.55$ )。36个月后随访发现, 修复后患牙的菌斑指数低于对照牙, 差异具有显著性统计学意义( $P=0.01$ )。

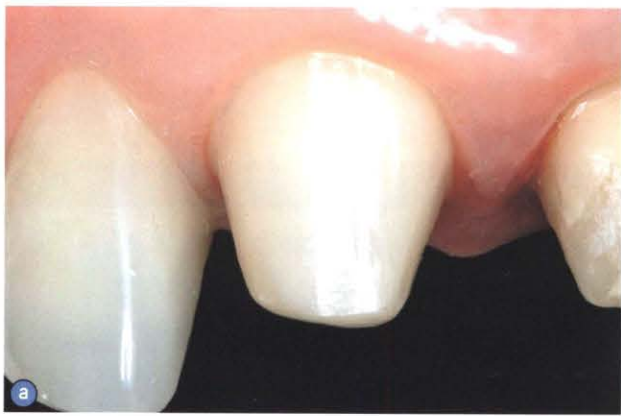
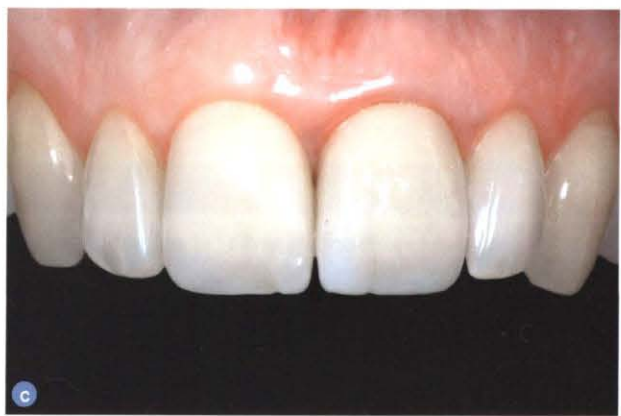
图4 a. 上颌右侧中切牙外观：预备后的基牙；b. 上颌右侧中切牙外观：修复后即刻；c. 36个月后龈乳头再生
