# 应用于萎缩上颌后牙区的多孔状短种植体(长5mm和7mm):一份5年的前瞻性单队列研究报告

Short(5 and 7mm long) Porous Implants in the Posterior Atrophic Maxilla: a 5-year Report of a Prospective Single-cohort Study

Michele Perelli, Roberto Abundo, Giuseppe Corrente, Carlo Saccone

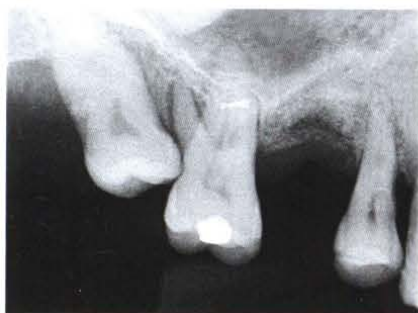
图1 术前根尖放射线片:右上颌第一磨牙计划种植治疗,拔牙时进行了位点保存技术

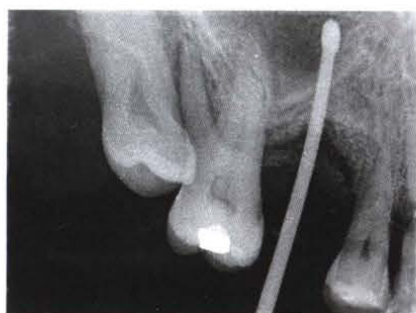
图2 在种植手术和上颌窦底提升的过程中,一个小的膜穿孔发生在手术部位的近中面。它立即被放置胶原蛋白海绵所关闭,然后颊侧骨被收集并压紧填入植牙区

1例并发症发生在手术过程中上颌窦黏膜的一个小穿孔,术中立即用胶原海绵关闭,正常完成上颌窦底提升(图1~图3)。种植体被植入并正常使用功能5年(图4和图5)。在愈合期没有并发症发生,且无眩晕综合征发作、无术后出血或上颌窦炎的发生。3例患者在修复体加载后出现急性炎症和种植体周围炎导致种植体丧失;其中2例发生在修复体加载后3年,1例发生在修复体加载后4年。感染的种植体都在第一磨牙处,患者是中度吸烟者(少于10支/天)、薄龈生物型、角化黏膜厚度约2mm。种植体周围炎初期表现为黏膜炎症,随后继

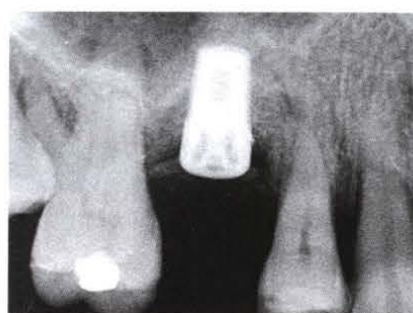
图3 多孔表面5mm×7mm的种植体被挤压就位,随后愈合6个月。从预备部位骨壁收集自体骨用来提升上颌窦

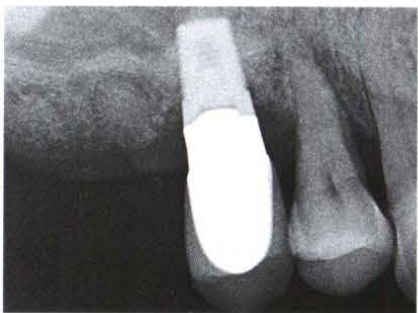
图4 第5年拍摄的根尖放射线片。种植体已经被一个粘接的金属烤瓷冠所修复。牙槽骨改建不超过2mm光滑颌口。骨组织水平明显位于种植体的顶端,上颌窦底轮廓清晰可见

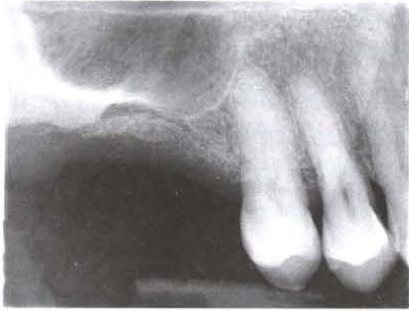
图6 牙周病致右上后牙部分无牙的患者，注意在第一磨牙部位降低的基底骨高度

影像学检查发现种植体表现出最小的牙槽嵴边缘骨吸收,即从未超过种植体光滑颌口(5mm长种植体有1mm的颌口,7mm长的种植体有2mm的颌口)(图6~图11)。本研究骨结合种植体行使功能后,平均骨吸收为1.40mm(SD±0.5mm)。

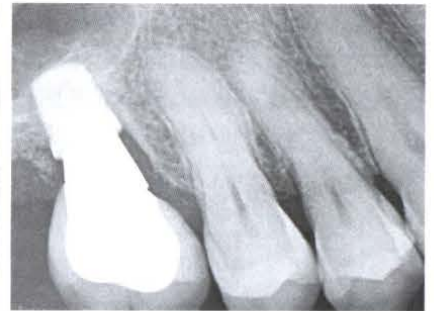
图8 5年的根尖放射线片显示种植体被一个粘接固位的金属烤瓷冠修复。这例患者使用了平台转移种植体，不仅产生生物学宽度水平向移位，而且主要使种植体颈部负荷发生转移，近中骨吸收减少。未观察到明显的骨吸收

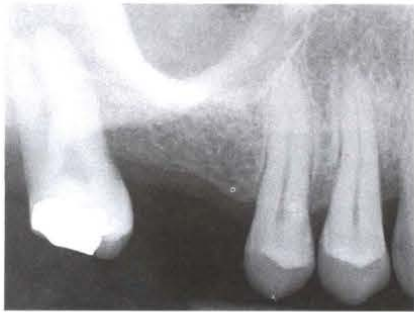
图9 一个右上第一磨牙需要修复，现有的基底骨高度大约为5mm

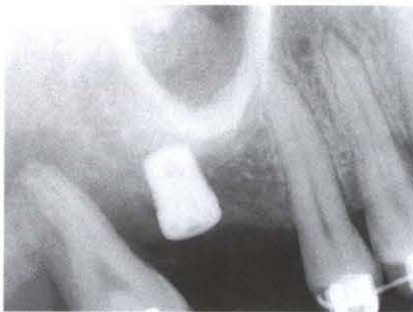
图10 一个5mm x 5mm的种植体被埋入，上颌窦底膜用自体骨升高

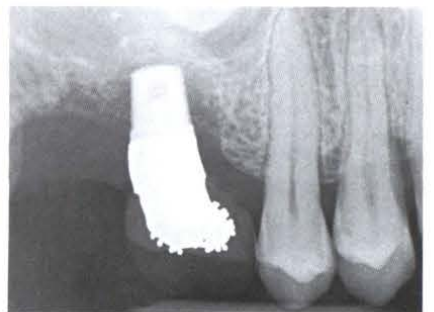
图11 种植体被螺丝固位的单冠所修复。渐进性骨吸收很明显。负载后3年种植体因松动被去除。这位患者是中度吸烟者，共失败了2颗种植体（这一颗和另一颗同样大小的、被放置在左上颌第一磨牙部位的种植体，在另一时期被植入和随访）

这些种植体都被放置在磨牙区。可能由于此处骨组织可能更软, 所以在负载后随着时间推移, 显示出渐进性骨吸收。本研究中3例种植体周围炎被记录。在这些病例中, 种植体周围软组织很薄, 角化黏膜均小于2mm。在种植体被去除之前, 初期表现为边缘黏膜炎水肿和进行性骨吸收。这一事实表明, 在处理短多孔种植体时必须注意保持口腔卫生。因为多孔表面很容易吸附细菌, 而导致种植体周围炎。考虑到有少数患者处于随访中期(总共5年), 所以难以得出明确的结论。但短种植体的成功率是可以接受的, 手术方法(使用短种植体和上颌窦底内提升术)已被证明是安全的, 几乎没有任何严重的并发症, 是快速、经济和预后效果较好的方法。
