数字化技术应用于下颌骨肿瘤术后缺损的种植修复

李志进

摘要

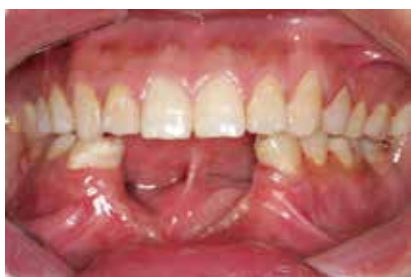
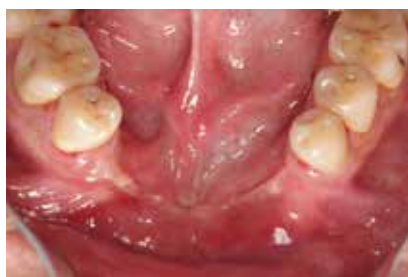
图2 骨移植术后1年口内正面观

图3 骨移植术后1年口内骀面观

缺牙区牙槽嵴低平，表面黏膜手术瘢痕，角化龈缺如，缺牙区前庭沟和颌舌沟消失，前庭沟黏膜直接移行与口底黏膜相连，牙龈距离较大（图2、图3）。术前曲面断层平显示：移植髂骨骨愈合尚可，与余留牙槽骨之间垂直高度差异较大（图4）。CBCT显示：下颌前部髂骨移植术后改变，牙槽骨垂直骨高度降低，高度明显低于余留牙槽骨，下颌骨正中唇侧及正中联合旁舌侧均存在凹陷性骨缺损（图5）。

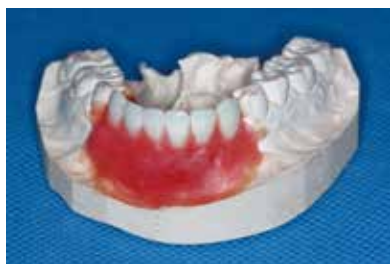
图6 下颌牙列缺损蜡型

(2) 数字化诊断及种植规划: 硅橡胶印模, 制作诊断蜡型, 模型扫描。CBCT扫描, 将Dicom格式数据导入SimPlant软件, 利用SimPlant软件进行虚拟排牙及模拟种植体植入, 进行种植方案设计。结合CAD/CAM 3D打印技术, 制作牙支持式数字化导板(图6~13)。

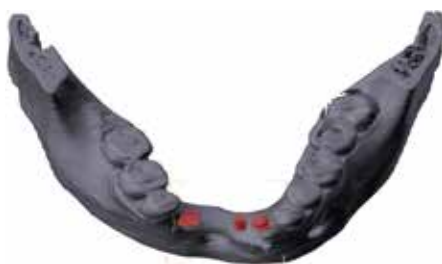
图8 种植位点设计

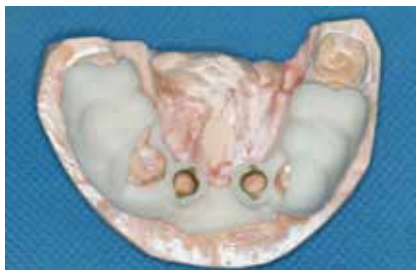
图13 33、44 位点的种植导板

数字化导板的考量: 根据 CBCT 数据分析和诊断蜡型的结果,患者下颌骨除了牙槽骨的垂直骨高度降低,下颌骨唇侧正中及正中联合旁舌侧均存在凹陷性骨缺损,缺牙间隙可以植入 3 颗常规直径的种植体,共修复 6 颗缺失牙,可获得较美观的结果。为避免种植体尖部旁穿至颊舌侧骨缺损区,以及植体近远中骨高度过大落差导致后期基台选择问题及修复体制作困难,同时避开神经血管束、邻牙牙根等解剖结构,本病例选择了在数字化导板引导下种植体倾斜植入的方式,最大程度利用现有骨量,植入标准长度和标准直径的种植体,减少了手术创伤,获得了可靠的骨结合。因缺牙间隙的限制,倾斜植体的定位孔冲突,因此针对 32 位点另外制作了一个种植导板,利用两个种植导板完成 3 颗种植体的植入。

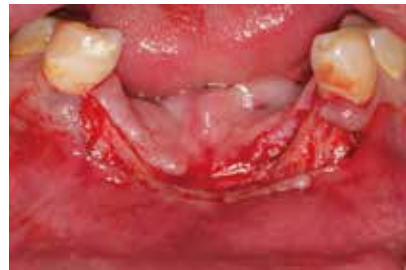
图14 术中切开，翻起黏骨膜瓣，暴露牙槽嵴顶

(3) 导板手术: 局部麻醉下, 小翻瓣, 暴露牙槽嵴顶, 数字化导板引导下, 逐级扩孔, 在32、33、44位点分别植入三枚种植体, 进行少量骨修整, 安装愈合基台, 术后全景片显示种植体植入位置良好(图14~19)。

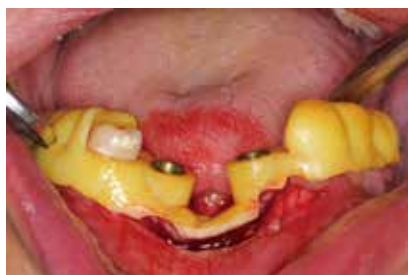
图15 放置种植手术导板

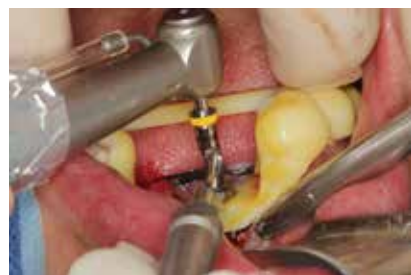
图17 导板引导下逐级扩孔

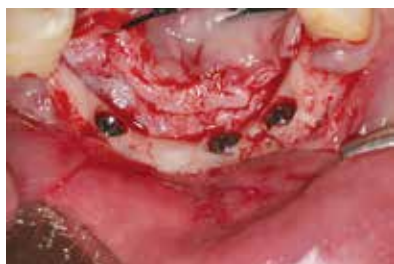
图 18 植入 3 枚种植体

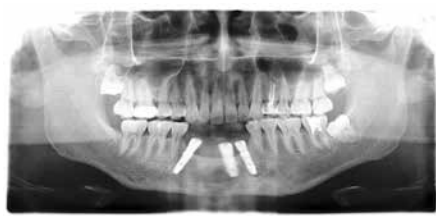
图 19 术后全景片

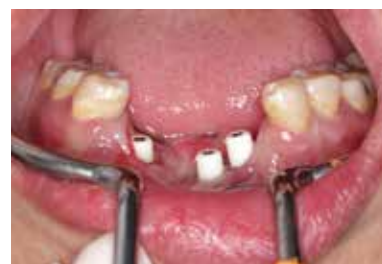
图 20 术后 5 个月，卸下愈合基台，安装螺栓固位基台，安装基台保护帽

(4) 二期修复, 卸下愈合基台, 安装螺栓固位基台, 连接基台保护帽(图20~21)。

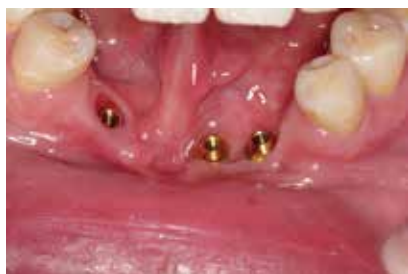
图 21 种植体连接螺栓固位基台口内观

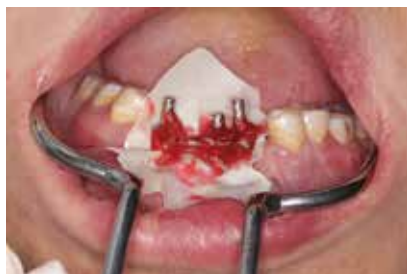
图 22 基台水平开窗式印模，印模帽夹板式连接

(5) CAD/CAM技术制作上部修复结构: 口内安装开窗式印模帽, 利用钢柱和成型树脂将印模

帽夹板式连接(图22), 硅橡胶制取开窗式基台水平印模, 硅橡胶咬合记录。CAD/CAM技术制作纯钛金属支架, 设计表面固位形, 制作修复体诊断蜡型, 口内试戴支架就位良好(图23), 重新上颌架排列树脂人工牙, 完成纯钛切削支架树脂复合桥修复体, 修复体龈方留出清洁通道。口内戴入螺丝固位修复体, 咬合调整, 螺丝加力, 光固化树脂封闭螺丝孔(图24~27)。

最终修复体的制作: 本病例使用了螺栓固位基台系统,右下颌 44 种植位点利用成角螺栓固位基台调整了与其他种植体之间的角度偏差。使用螺栓固位基台后,上部修复体制作成螺丝固位,既容易获得共同就位道,又可在种植体和修复体之间起到应力分散的作用。基台水平连接印模帽,并将印模帽刚性连接,开窗式印模,最大程度减少材料形变,有利于修复体获得被动就位。此外,上部修复采用 CAD/CAM 纯钛切削支架修复体,这种螺丝固位的方式,有利于应力分散,也便于后期维护和拆卸。此外,所有螺丝孔开口于舌侧,修复体龈端设计清洁通道,兼顾了美观,也便于口腔清洁的维护,有助于提高种植体的长期疗效。

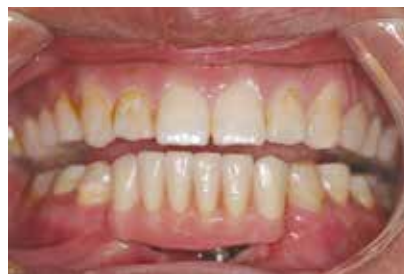
图 23 CAD-CAM 纯钛支架试戴

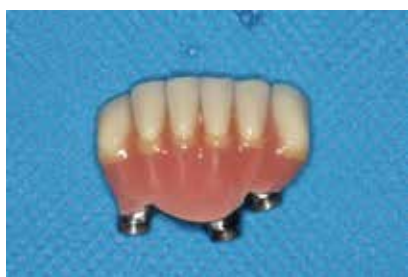
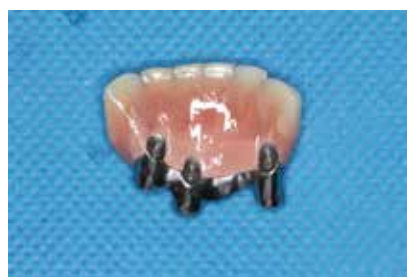
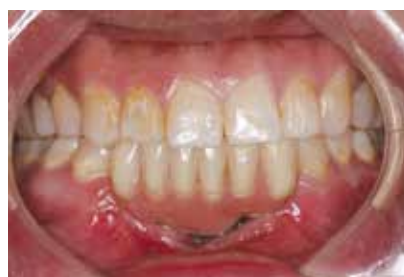
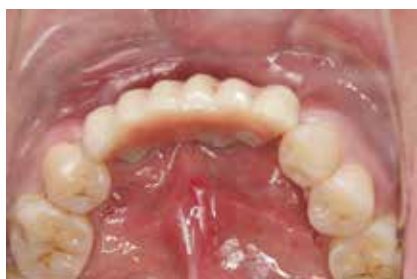
图 24 最终修复体唇面观

图 25 最终修复体舌面观

图 26 最终修复戴牙后（咬合相）

图 27 最终修复戴牙后（颊面观）
