下颌前磨牙根管治疗出现的问题(I)

Problematik der Wurzelkanalbehandlung unterer Prämolaren (Teil I) Holm Reuver

原载 Endodontie 2002;11:217~227(德文).

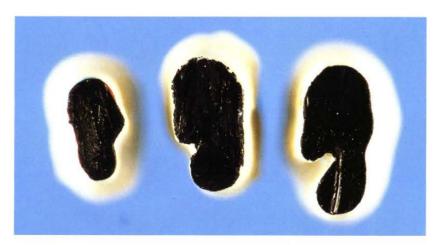
图 9 下颌第一前磨牙的牙根横截面显示牙根的颊侧部分较粗大(每个截面的上半部分), 其 X 线影像会与牙根舌侧部分的影像发生 重叠。牙根舌侧部分的质量中心偏向牙根 凹陷的那侧。图中所示从左至右分别为:图 8 中的 4 、图 1 中的 4、图 2 所示牙齿的 对侧同名牙

牙根延续性的异常改变同样也不是根管分叉的可靠表现。由于特殊的解剖学结构,有时在偏斜角度投照 X 线片上,较粗大的牙根颊侧部分会掩盖牙根舌侧的不规则部分(图 9)。但在这种病例的 X线片上可见到双重骨白线或牙根表面影像(图 10)。

的邻面凹陷位于近中面, 牙根舌侧部分则会更偏向远中,那就更不容易发现舌侧根管了(比较图 9)。侧位投照技术通常必须从近中方向往远中投照, 因为仅在一些特殊病例的第一前磨牙才有可能需要从远中往近中投照。

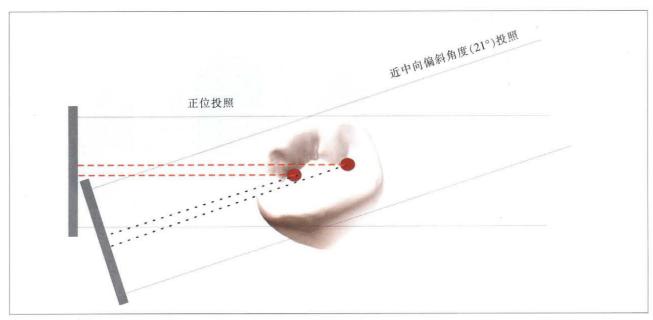
图 11 图 1 中 4 的牙根截面示意图, 颊侧根管(右)经过偏斜角度投照后依然位于牙根的中心位置, 而舌侧根管则发生了偏移

带或不带根管治疗器械的主根管位置偏移牙根中心对于诊断舌侧根管比较可靠,但其敏感性却不是很高。采用这种方法查找舌侧根管较典型的例子就是那些颊舌侧根管粗细相当的牙齿,如下颌第二前磨牙。而这些例子其解剖结构在术前的 X线片中就已经可以清晰可辨了。对于有舌侧根管的单根牙(多见于第一前磨牙),器械很有可能会被插入到颊侧根管内。如果牙根颊侧部分较为粗大,原来偏斜角度投照的效果就显现不出来,因此不能起到发现舌侧根管的作用(图 11)。如果牙根
